塗膜の浮き・ワレ・ハガレ現象

部位：バルコニー手摺（塗膜剥離）

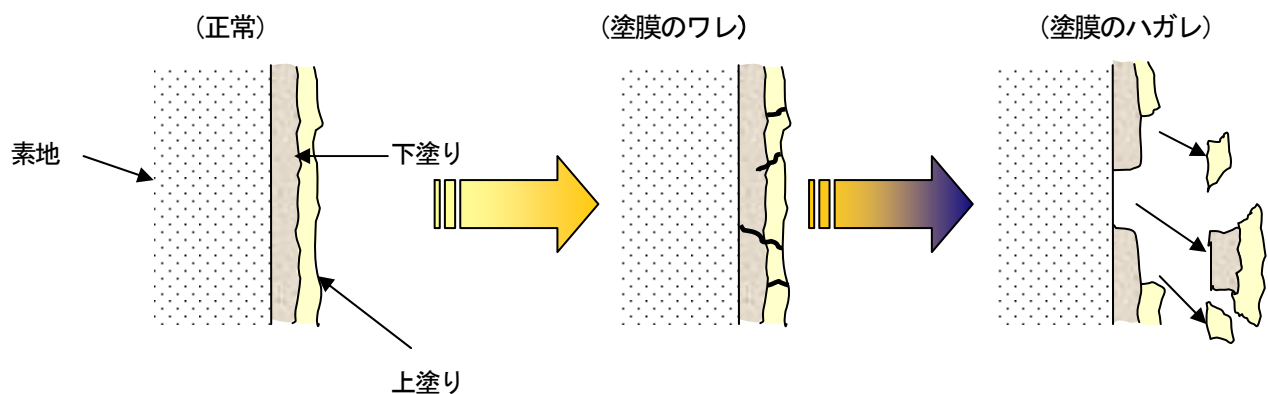
- ・ 下地（素地）と塗膜の層間・上塗り塗膜の層内において、経年劣化（日射・雨水・温度の冷暖等）による影響から、塗膜表面（上塗り材）のワレ・下塗り材のワレへと進行し塗膜の付着力低下によるハガレ現象へと至る現象である。このような状況になれば、劣化した塗膜の除去費用が必要となるばかりでなく、下地の保護を目的とした塗膜性能が活かせず、下地の劣化を促進させる事にもなりますので、早期の処置が必要です。
